REQUERIMENTO Nº _____/2023

Requer o envio de correspondência ao Chefe de Poder Executivo, aos cuidados da Secretaria de Infraestrutura e Defesa Civil, para que os mesmos prestem **INFORMAÇÕES e ESCLARECIMENTOS** acerca da situação de esgoto a céu aberto que acomete a Avenida Ubaitaba, de forma recorrente, na altura da Casa de Material de Construção Master Center, visto que, de acordo com a EMBASA, o problema em questão é de total responsabilidade do Poder Público Municipal.

Ofício n. 010 / 2023 - USIE

Assunto: Resposta GAB/VER/DR TANDICK RESENDE/OFICIO 0025/2023, de 20/03/2023.

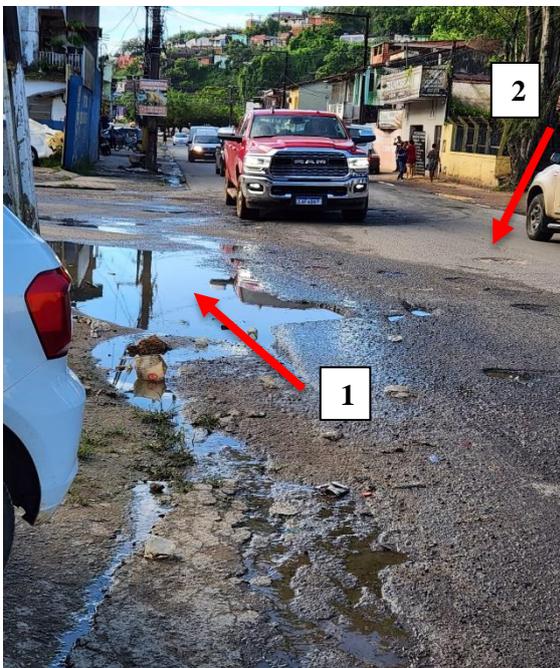
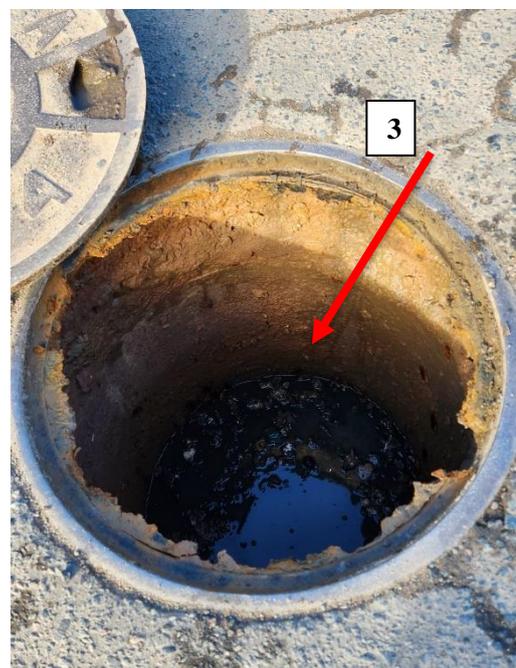
Fotos 01 e 02: Detalhe 1 – Local onde existe uma “boca de lobo” que está recebendo contribuições de pontos de drenagem danificados/obstruídos na Rua Gov. Roberto Santos e Av. Ubaitaba. Detalhe 2 – PV existente da rede coletora de esgoto. Detalhe 3 – PV de esgoto operando sem anormalidade.

Em síntese, para solução definitiva deste problema, faz-se necessária a manutenção dos pontos de drenagem mencionados, cuja gestão é da Prefeitura Municipal de Ilhéus. Trata-se de situação recorrente, tornando-se mais agravante em períodos chuvosos.

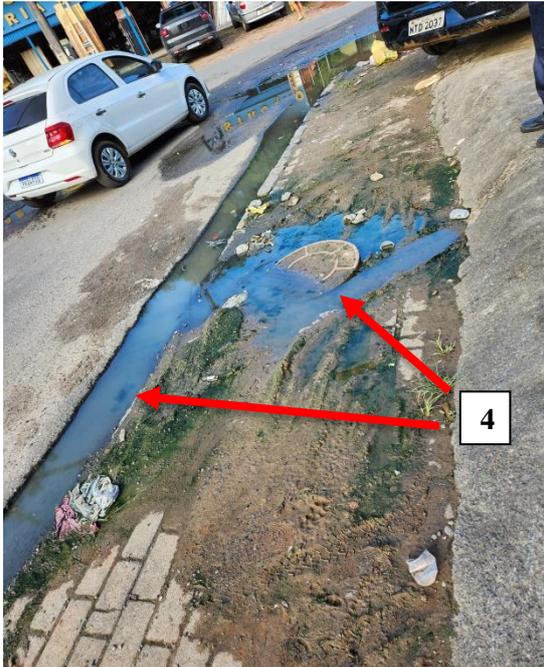
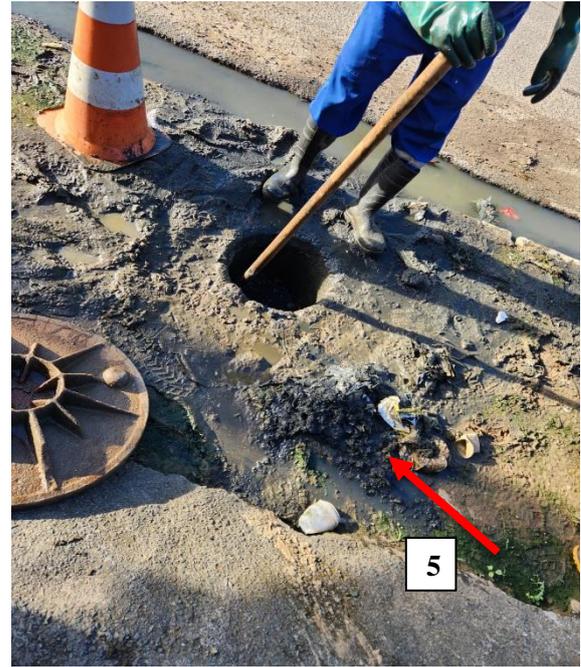
Fotos 03 e 04: Detalhe 4 – CI do ramal de esgoto obstruída pela contribuição de terra e lixo transportado pelo efluente que vem escoando de um ponto quebrado da drenagem da Av. Governador Roberto Santos. Detalhe 5 – Material retirado da CI, efetuando a desobstrução.

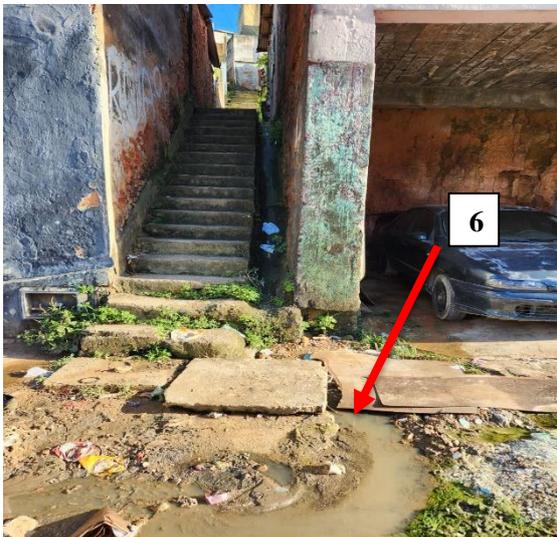
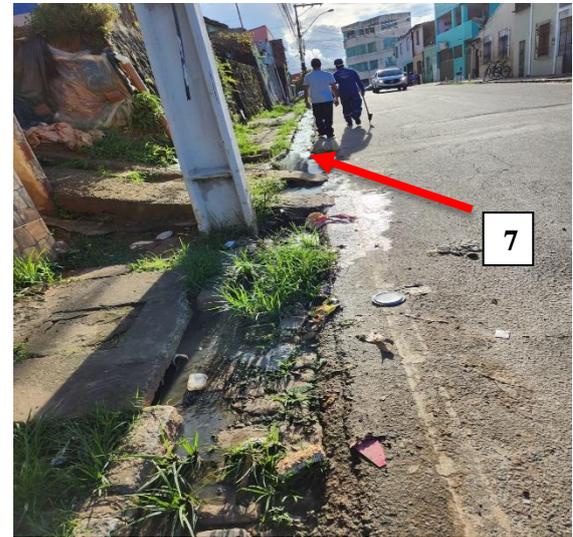
Fotos 05 e 06: Detalhe 6 – Extravasamento oriundo de dano/obstrução da caixa de drenagem, localizada em frente a escadaria de acesso da Rua 3, Bairro Alto da Esperança. Detalhe 7 – Efluente que vem escoando ao longa da Rua Governador Roberto Santos e acumulando na esquina com a Av. Ubaitaba.

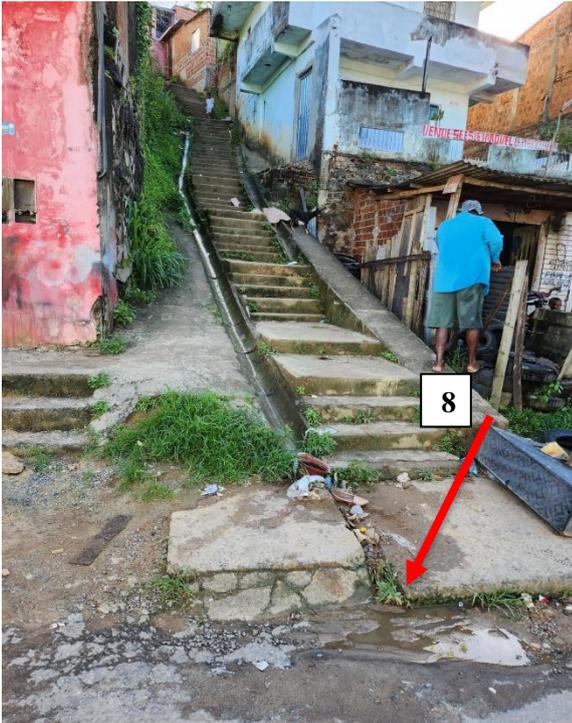
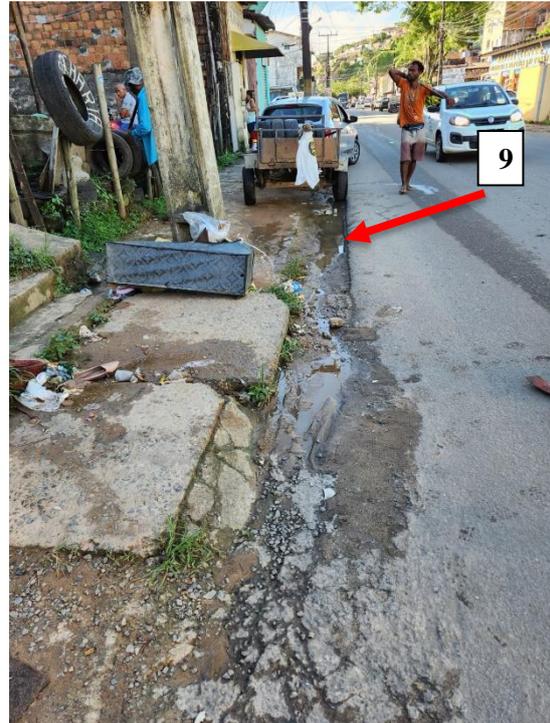
Fotos 07 e 08: Detalhe 8 – Extravasamento oriundo de dano/obstrução da caixa de drenagem, localizada em frente a escadaria de acesso da Rua do Meio, Bairro Alto da Esperança. Detalhe 7 – Efluente que vem escoando ao longo da Av. Ubaitaba e acumulando na esquina com a Rua Gov. Roberto Santos.
